Test d'usure des outils de coupe modifiés ou non lors du déroulage de MDF

H. Aknouche^a, C. Nouveau^b, Y. Benlatreche^b, C. Rousselot^c, D. Pilloud^c, A. Zerizer^a, R. Marchal^b

Résumé

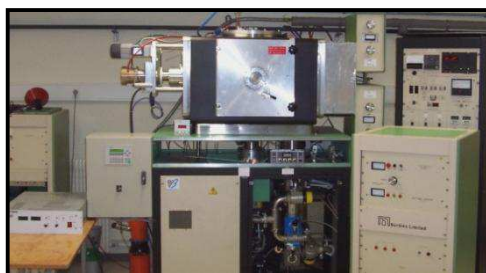
Figure 2: Bâtiment de pulvérisation magnétron

Les couches de CrN et CrAlN ont été synthétisées par un magnétron RF double postillonner avec une cible Cr et une autre d'Al pure (figure2). Les paramètres de dépôts sont donnés au tableau (1). Les dépôts sont réalisés seulement sur la face de coupe suivant le constat de Nouveau et al [1].
